TP 185F
Numéro 4/2006

SÉCURITÉ AÉRIENNE — NOUVELLES

Dans ce numéro...

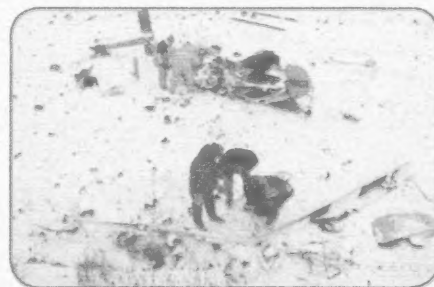
Des enquêteurs examinent le site de l'accident

Le 16 septembre 2003, un Bell 206B aide une équipe de forage au diamant travaillant sur le flanc d'une montagne, à environ 80 NM au nord de Mayo (Yn). On voit l'hélicoptère descendre vers une aire de rassemblement/ravitaillement située dans le lit d'un ruisseau. Lorsque l'appareil arrive à environ 20 pi AGL, les observateurs le perdent de vue derrière un remblai, puis ils entendent des bruits d'impact. En arrivant sur le site d'atterrissage, les observateurs trouvent l'hélicoptère reposant sur le côté droit, entre deux fûts de carburant. L'hélicoptère est lourdement endommagé et le pilote, seul occupant, subit des blessures mortelles. L'accident survient vers 12 h 05, heure avancée du Pacifique. Aucun incendie ne se déclare après l'écrasement.

1. L'hélicoptère s'est écrasé à cause d'un basculement dynamique provoqué par le contact d'un patin de l'atterrisseur avec la pompe de carburant qui dépassait de la partie supérieure d'un fût de carburant. Il a été

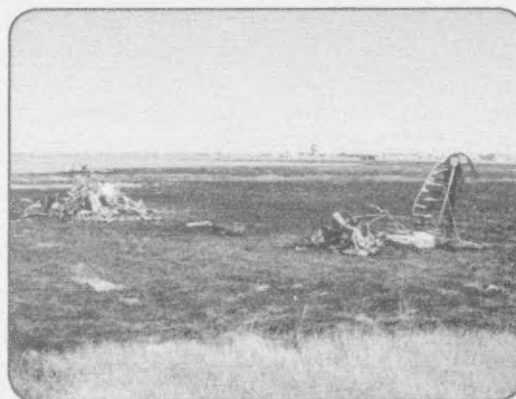
Épaves calcinées des deux aéronefs de voltige

aérien établie à 1 500 pi. Les deux biplans prennent feu et s'écrasent entre la ligne limite de 1 500 pi et la piste extérieure. Les deux pilotes sont tués sur le coup; les deux avions sont détruits. Tous les débris tombent à l'écart de la foule, en direction de la piste extérieure. La mise en œuvre immédiate des procédures d'urgence empêche les spectateurs de se diriger vers le lieu de l'incendie.

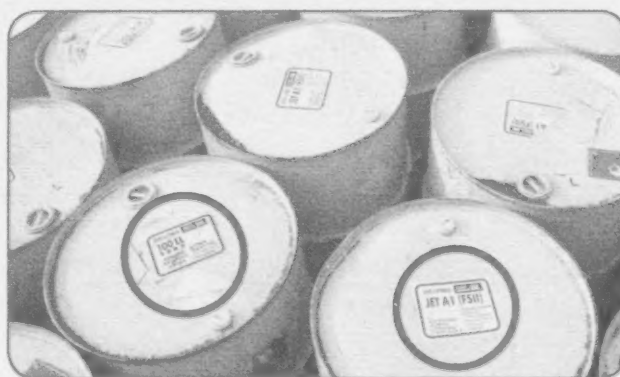
Photo 1 — Vue des fûts de carburant au camp de base

Les fûts livrés étaient tous blancs, et toutes les étiquettes d'identification étaient également blanches. Les étiquettes d'identification portaient tous les renseignements nécessaires spécifiés par la réglementation provinciale. La seule différence entre les deux produits étaient les mots « 100LL Avgas » et « Jet A fuel ». (Voir les photos 1 et 2 prises sur place.)

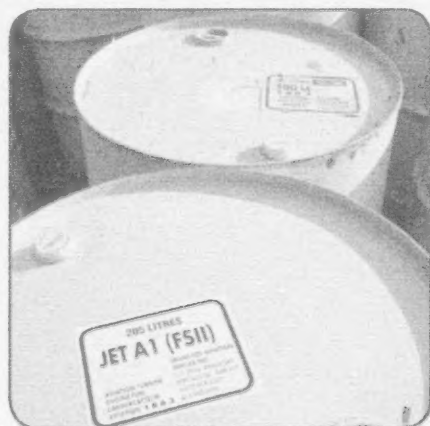
Photo 2 – Vue des étiquettes des fûts de carburant

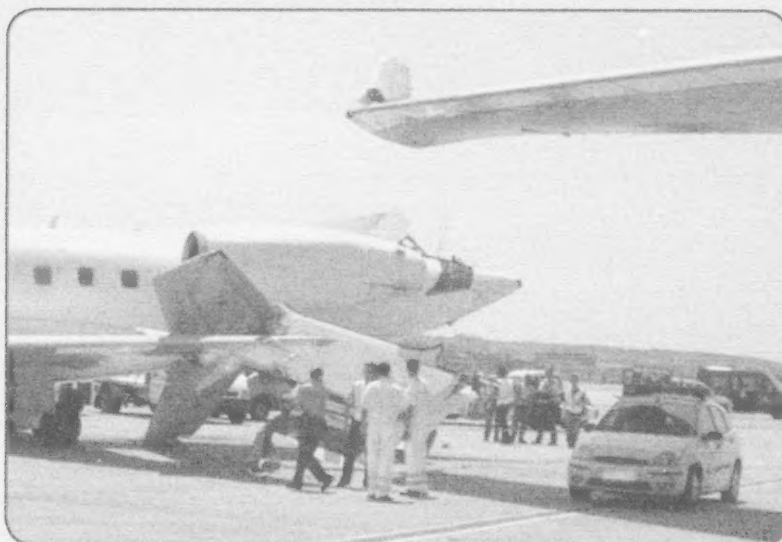
Grumman TBM Avenger qui date de la Seconde guerre mondiale. L'hélice imposante du Avenger a d'abord happé la queue du RV-6 pour ensuite frapper mortellement le passager. Ces deux accidents sont encore sous enquête, mais ils nous fournissent un triste rappel nous invitant à être vigilant lors des manœuvres au sol, et à bien juger nos distances. **△**

La photo de gauche illustre le résultat d'une collision au sol spectaculaire qui s'est produite le 15 juillet 2006 à Madrid, en Espagne. Le bout d'aile d'un Boeing 747-400 qui circulait au sol a tranché sec la queue en T complète d'un Embraer 145 qui était immobile au sol. Heureusement personne n'a été blessé dans cet accident.

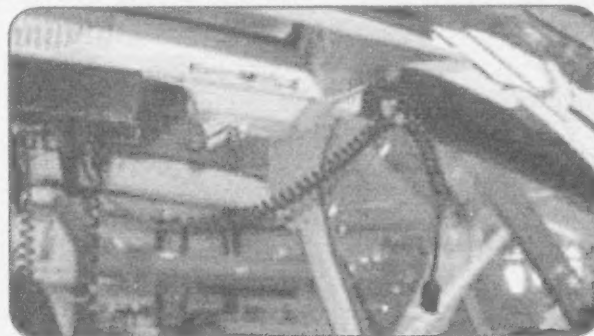
Figure 2. Cordons intermédiaires « en spirale » de raccord de casque

Antérieurement, des hélicoptères BO-105 semblables étaient munis d'un cordon de communication intermédiaire « en spirale » pour les raccords de casque. Au lieu de brancher le cordon du casque dans la prise de l'hélicoptère, on branche le cordon du casque dans ce cordon intermédiaire (voir la figure 2).

La fiche du raccord du casque peut se défaire facilement de la prise du cordon intermédiaire « en spirale » lorsqu'elle est tirée dans la direction du déplacement de l'occupant, pendant l'évacuation. Au fil des ans, l'utilisation des cordons intermédiaires de casque par cet exploitant a diminué; peut-être parce que les pilotes ne savaient pas que ces cordons se séparaient en cas d'urgence. Cependant, depuis cet accident, l'exploitant a fait savoir que l'utilisation de cordons intermédiaires « en spirale » pour les raccords de casque serait désormais réinstaurée au besoin.
